Annäherung an ein Ostseedrama mit positivem Ausgang 1861. Der preußische Passagier- und Frachtdampfer „ALEXANDER II.“ im Eis vor der russischen Insel Sommers

von Egbert Lemcke

Am Anfang steht das Wrack

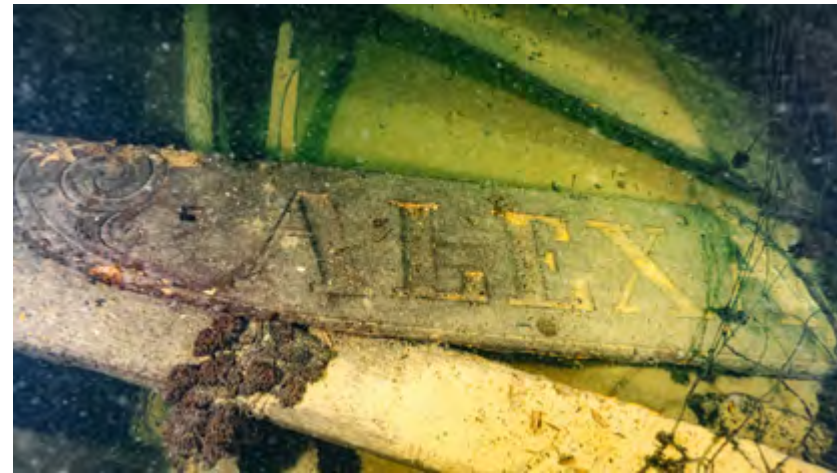
Abb. 3 Teil der geschnitzten Namenstafel des Schiffes mit ersten Buchstaben, Foto: ZPI RGO.

Buchstaben „ALEXA...“ zu erkennen waren, was die Vermutung zu bestätigten schien. Nachdem bei einer erneuten Untersuchung im Frühjahr 2021 die Tafel von Trümmern und Ablagerungen gesäubert wurde, konnte der vollständige Name des Schiffes „ALEXANDER II.“ darauf gelesen werden. Damit war die Frage der Identifizierung des Objekts endgültig ausgeräumt. (Abb. 3 und 4)

Im Bugteil auf der Steuerbordseite ist das Schanzkleid zerstört. Doch in etwa 3 – 3,5 Meter Entfernung vom Vorsteven fanden Taucher auf der Steuerbordseite unter den Trümmern aus Brettern die bereits erwähnte teilweise herausstehende Tafel mit den geschnitzten und vergoldeten Buchstaben „ALEXA...“ sowie eine dekorative Schnitzerei, die wahrscheinlich am Schanzkleid befestigt waren. In der Tauchsaison 2021 konnte auch der noch fehlende Teil der Namenstafel mit den Buchstaben „...NDER II.“ freigelegt werden. Letzteres ist auf Abb. 4 anhand des Farbunterschiedes nach dem Buchstaben A erkennbar. An derselben Position, aber in der diametralen Ebene des Schiffes, ragt aus dem das Oberdeck bedeckenden Schlick das Süll einer langen schmalen Luke mit den Überresten einer Schleuse⁶ hervor – wahrscheinlich war dies der Einstieg in die Vorpiek. Auf dem Schanzkleid an Backbordseite liegt dort ein halbrunder metallischer Davit⁷, der wahrscheinlich zum Ausbringen des Ankers diente.

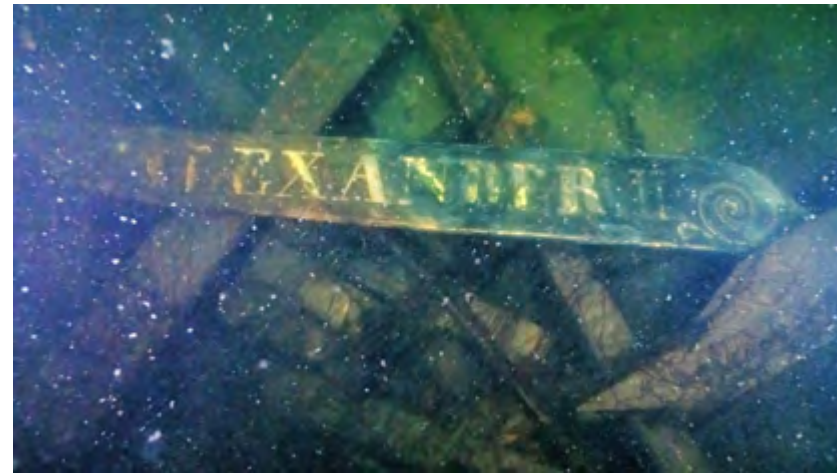
Abb. 4 Im Jahre 2021 vollständig freigelegte Tafel mit dem vergoldeten Schiffsnamen „Alexander II.“, Foto: A. Tarakanowskij (A. Таракановский) ZPI RGO.

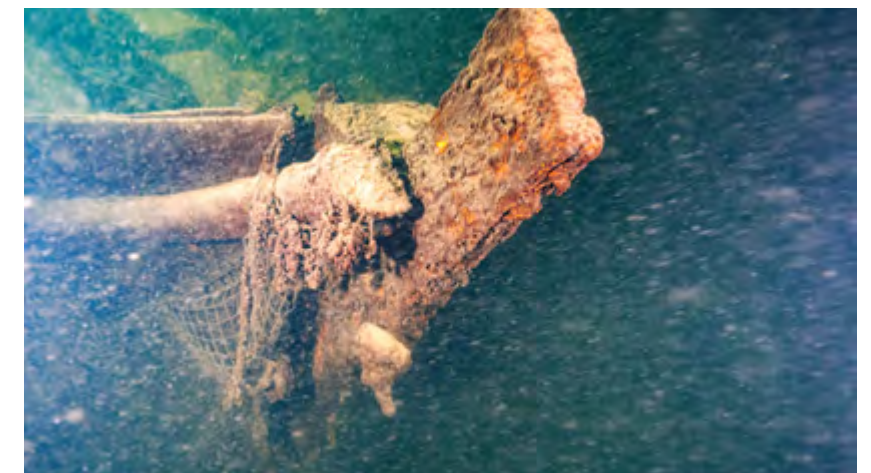
Abb. 5 Steuerbordansicht des mit Fischernetzen überzogenen Vorstevens, Foto: ZPI RGO.

Vom Vorsteven aus verlaufen an beiden Bordseiten auf Höhe des Decks zwei hölzerne Scheuerbalken mit halbrundem Querschnitt von etwa 16 – 18 cm. Über den Balken entlang des Decks verläuft das hölzerne Schanzkleid, das aus vertikalen Stützen besteht, die von außen fest mit horizontalen Platten vernäht sind, und auf deren Innenseite dünne vertikale Plättchen aufgesetzt wurden. (Abb. 5)

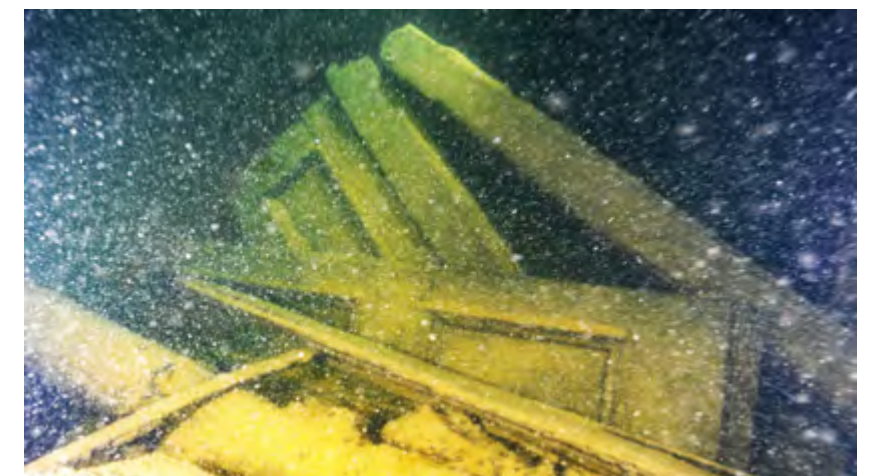
Abb. 6 Überreste der zerstörten Decksaufbauten, Foto: ZPI RGO

Neben nicht identifizierten Holzteilen liegt längs der Backbordseite zwischen der Schleuse und dem Aufbau ein dünnes Rundholz mit variierendem Durchmesser – vielleicht ist es eine Stenge oder auch eine Gaffel oder der Baum des Großmastes. Ein weiteres solches Rundholz liegt auf der Backbordseite in einem Winkel von etwa 20 Grad zum Rumpf und lagert mit dem einem Ende auf dem Rumpf und dem anderen auf dem Boden. Daneben, aber näher am Bug, ebenfalls auf Rumpf und Boden gelehnt, ragt ein ziemlich langes Fragment des Dollbords aus dem Schlick heraus. (Abb. 6)

Im zentralen Teil des Rumpfes befinden sich die Reste des völlig zerstörten Decksaufbaus. Entlang seines Umfangs liegen oder stehen Holzbretter der Außenverkleidung, ausgeführt in einem einfachen Dekor in Lamellenform und mit Bullaugen. Der gesamte Innenraum des Decksaufbaus jedoch ist in einer Höhe von anderthalb bis zwei Metern mit zerfallenen Elementen seiner Konstruktion übersät. Dieser Bereich wurde nicht untersucht. Näher zum Heck hin befinden sich zwischen den Trümmern Küchenutensilien, die Reste von Holzfässern und hölzernen Eimern. Eine teilweise hervorstehende rechteckige Metallkonstruktion verkörpert wahrscheinlich die Überreste eines der Kombüsenherde. Dort liegen auch Tonflaschen mit Griffen verstreut sowie die zerbrochenen Kisten, in denen sie gelagert wurden. Geschirrreste – insbesondere Steingutschalen – liegen auch auf dem Meeresboden an Backbordseite. Hier, hinter dem Decksaufbau, steht auf dem Oberdeck an beiden Bordseiten eine erhöhte Metallabdeckung, in die jeweils ein Bullauge eingesetzt wurde. Vermutlich handelt es sich dabei um die Oberlichter, die auf die Position des Maschinenraums verweisen. Ein Schornstein fehlt, aber weiter auf dem

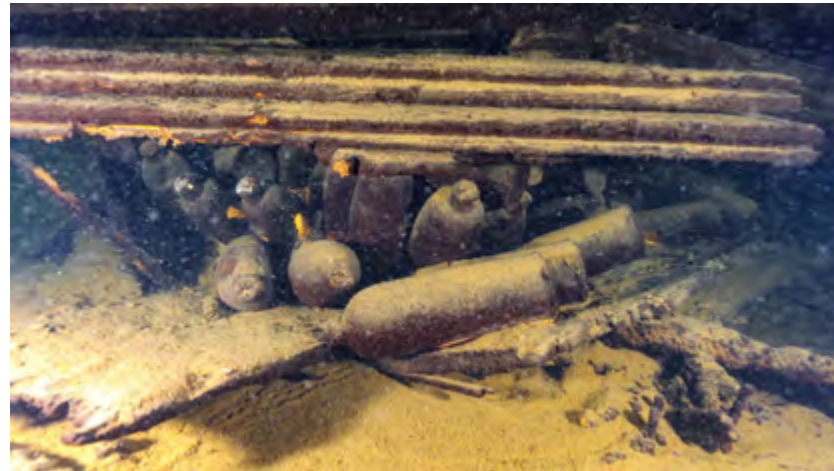
Abb. 7 Fragmente einer Holzkiste mit Tonflaschen an Oberdeck, Foto: ZPI RGO

Das gesamte Schanzkleid an Backbordseite ist zerstört – erhalten geblieben sind lediglich dessen hölzerne Stützen. Doch wurden dort nahe dem Schanzkleid unter den Trümmern von Brettern des zerstörten Aufbaus Fragmente einer oder mehrerer Holzkisten

mit Tonflaschen (mindestens 15 Stück) gefunden, die die Inschrift EGER FRANZENSBAD⁸ tragen. (Abb. 7)

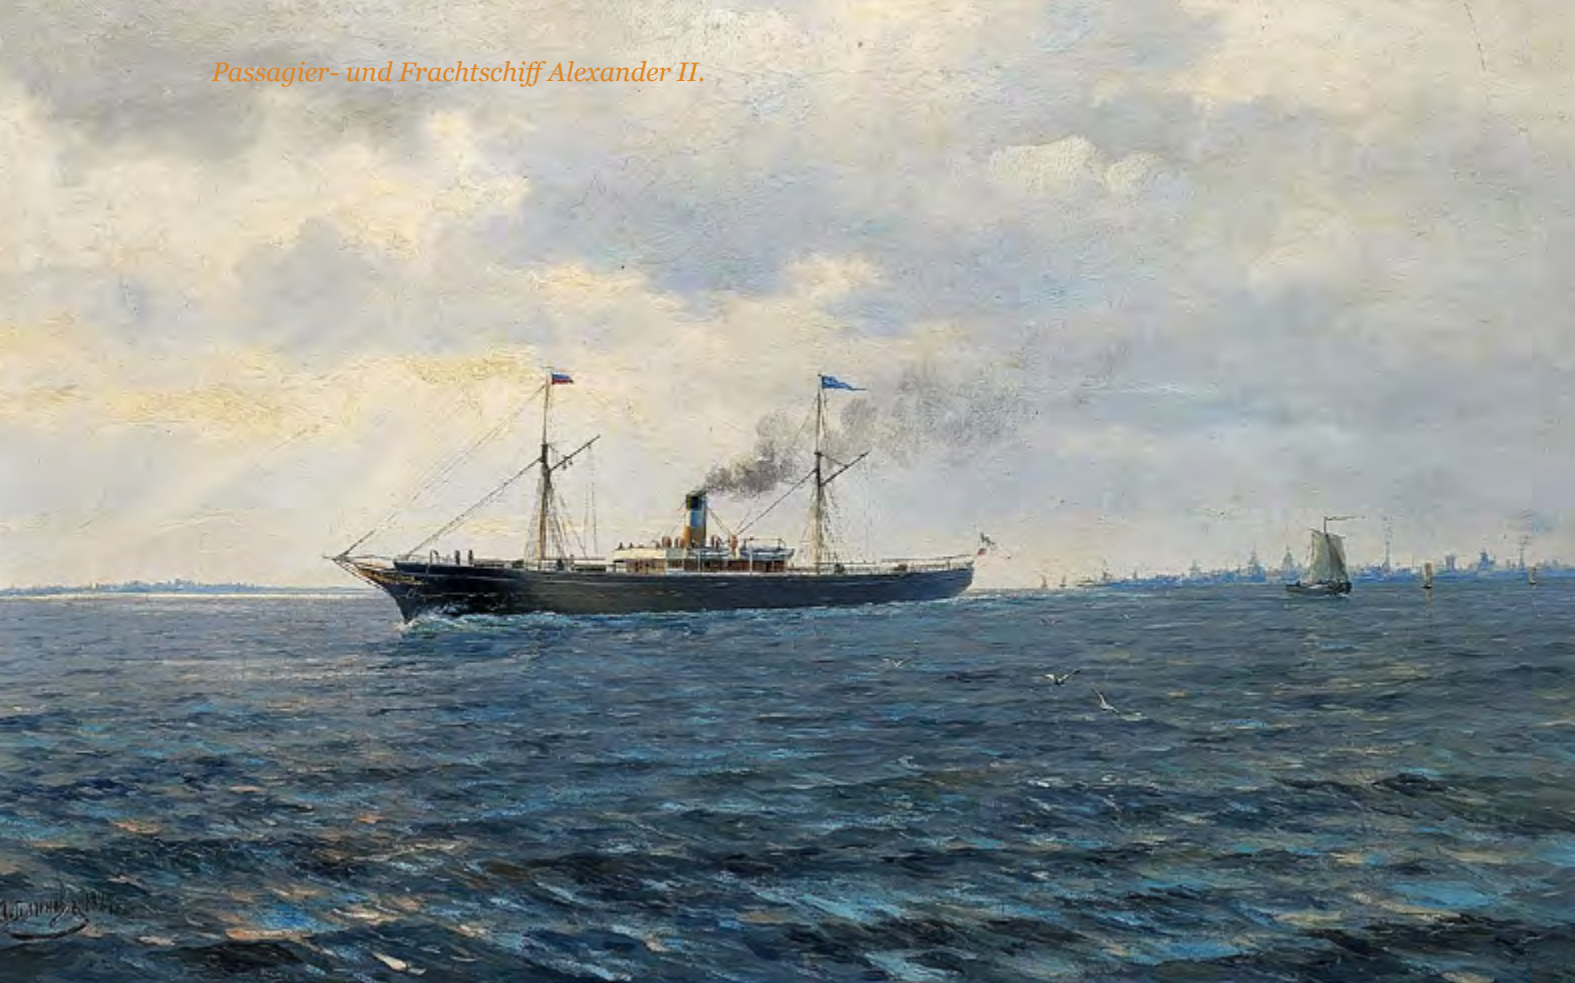
Abb. 11 „Das kaiserliche Dampfschiff Alexander II. 1887“ („Императорский пароход Александр II. 1887“). Gemälde von L.D. Blinow (1867-1903). Dargestellt wird hier nicht das 1856 von der Firma „R.C. Gribel“ in England erworbene gleichnamige Schiff. Doch zeigt dieses Bild einen Dampfer mit sehr ähnlichen technischen Parametern, den 1855 in den USA für Russland gekauften Dampfer gleichen Namens (ursprünglich „Astoria“). 12. Dez.2021, http://www.art-catalog.ru/picture.php?id_picture=21027
